Paineilmatuotannon kehittäminen

PAINEILMATUOTANNON KEHITTÄMINEN

Liuksiala, Tuomas
Satakunnan ammattikorkeakoulu
Energia- ja ympäristötekniikan koulutusohjelma
Huhtikuu 2018
Sivumäärä: 43
Liitteitä: 5

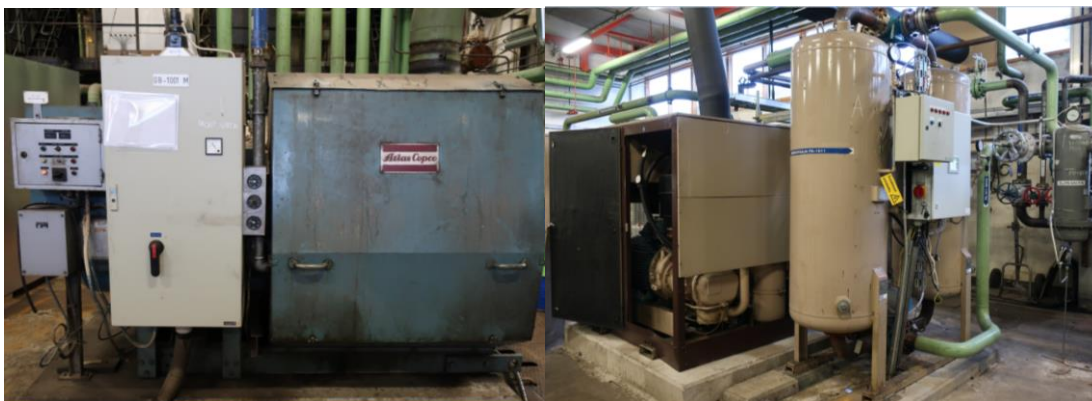
Kuva 4. Instrumentti-ilmakompressori GB1001 (vas.), työilmakompressori GB1008S ja adsorptiokuivain PA1011 (oik.)

Paineilman tuottamiseen kuuluva laitteisto koostuu kompressoreista ja paineilman jälkikäsittelystä, kuva 4.
